**Tanja Grgurić**

**HIGIJENSKO EPIDEMIOLOŠKI NADZOR I OBJEKTIVNA KONTROLA**  
**MIKROBIOLOŠKE ČISTOĆE BAZENSKOG OKOLIŠA**

**Diplomski rad**

**Rijeka, 2019.**

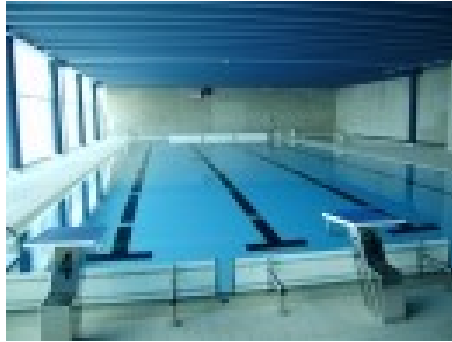
3. Bazen 25 m (Slika 18), veličine: 10 x 25 x 1,25 m, namijenjen je zagrijavanju sportaša i rekreaciji građana. Škole plivanja na ovom bazenu održavaju treninge za djecu.

Slika 18. Bazen 25 m

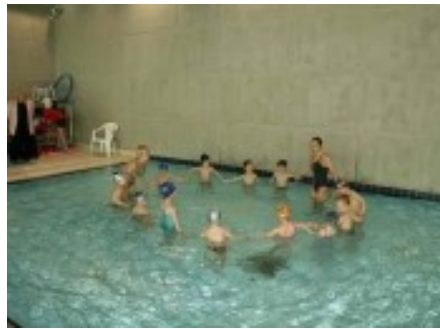
4. Dječji bazen (Slika 19), veličine: 5 x 10 te dubine od 0,73 do 0,75 m. Svojom konstrukcijom je adekvatan za edukaciju neplivača i nalaze se uz bazen ormarići za presvlačenje male djece.

Slika 19. Dječji bazen

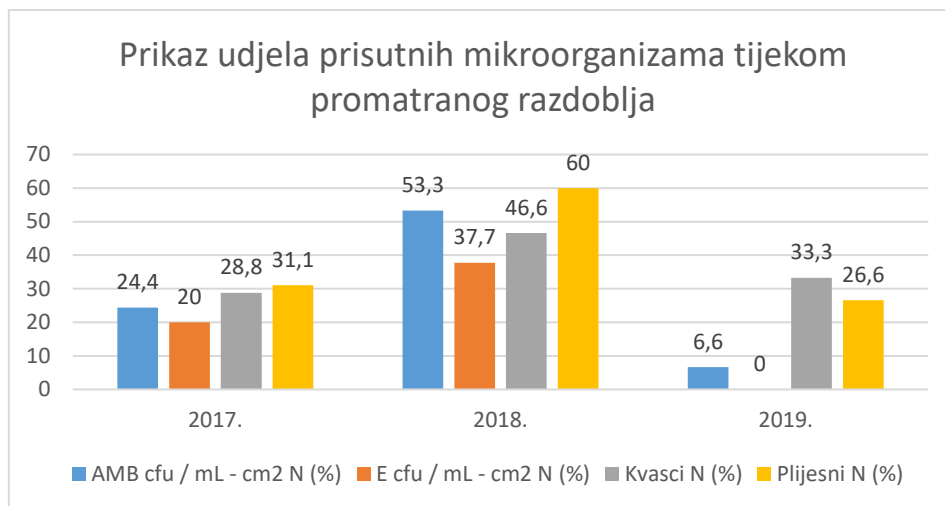
Slika 26. Prikaz udjela prisutnih mikroorganizama tijekom promatranog razdoblja

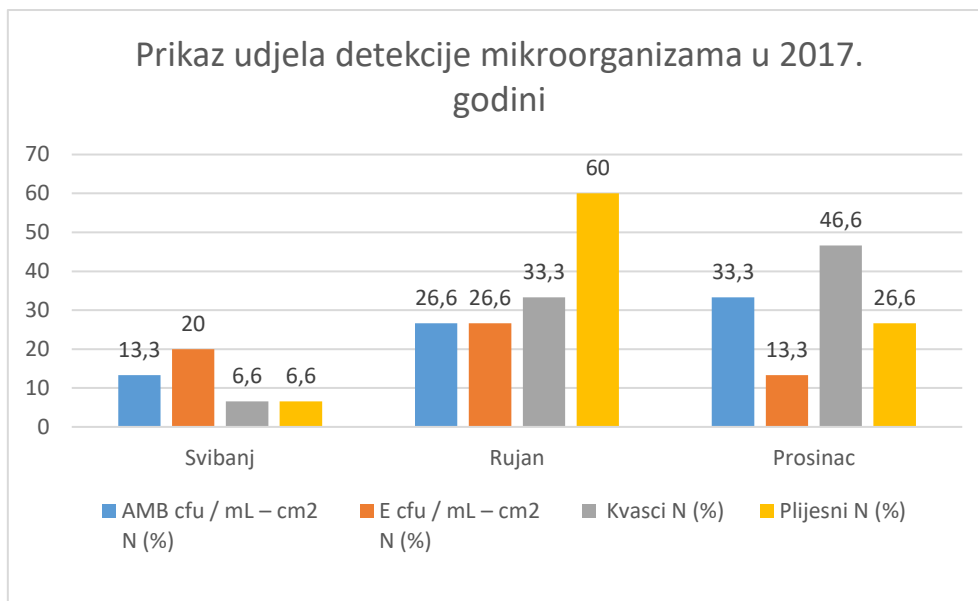
Tijekom 2017. godine, uzorci su uzeti u svibnju, rujnu i prosincu. U svibnju 2017. godine od ukupno 15 briseva, na 2 (13,3%) otiska zabilježena je prisutnost AMB, na 3 (20%) otiska prisutnost enterobakterija, a na 1 (6,6%) uzorku kvasci i plijesni. 12 (80%) otisaka je bilo bez porasta traženih mikroorganizama. U rujnu 2017. godine od ukupno 15 briseva na 4 (26,6%) je prisutan porast AMB i enterobakterija, na 5 (33,3%) otisaka kvasci i na 9 (60%) plijesni. 6 (40%) otisaka je bilo bez porasta traženih mikroorganizama. U prosincu 2017. godine od ukupno 15 briseva na 5 (33,3%) je zabilježen porast AMB, na 2 (13,3%) porast enterobakterija, na 7 (46,6%) uzoraka je prisutan porast kvasaca i na 4 (26,6%) uzoraka plijesan (Tablica 3 i Slika 27). 6 (40%) otisaka je bilo ispravnih.

Slika 27. Prikaz udjela detekcije mikroorganizama u 2017. godini

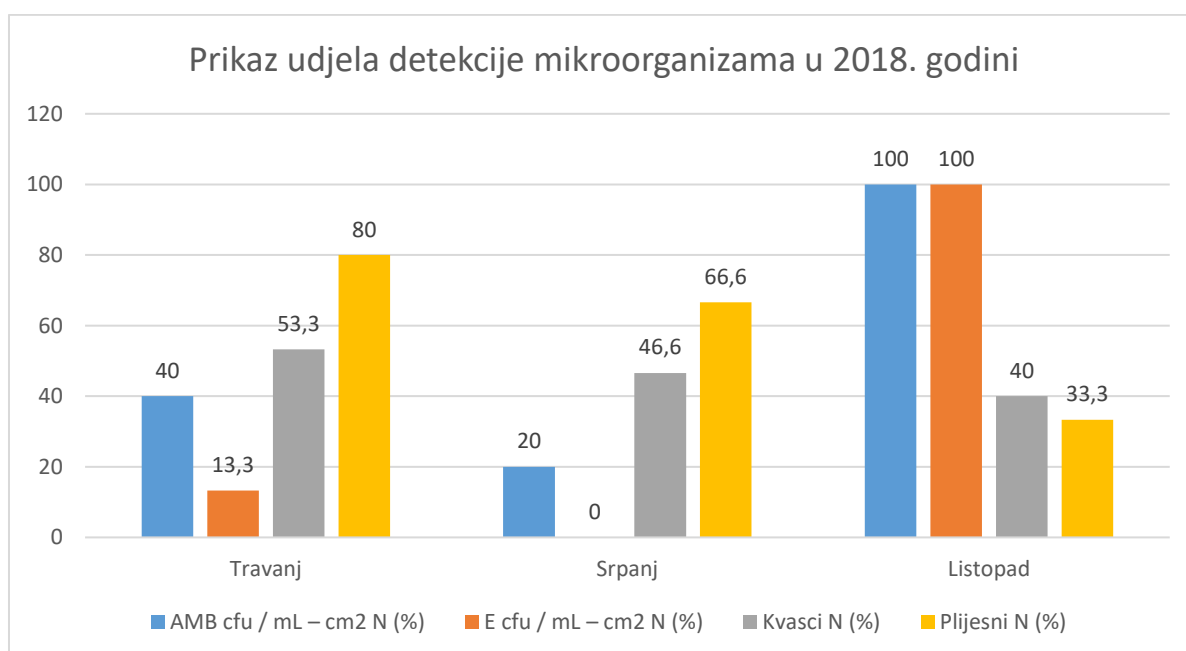
Slika 28. Prikaz udjela detekcije mikroorganizama u 2018. godini

U travnju 2018. porast AMB utvrđen na 6 briseva: podna površina ispred tuša muške svlačionice, podna površina tuša muške svlačionice, SZ rub bazena OB 1, hodnik prema 25 m bazenu, ploha 25 m bazena sjever, podna površina garderobe 15. Porast enterobakterija je na 2 brisa: podna površina ispred tuša i podna površina tuša muške svlačionice. Porast kvasaca evidentiran je na 8 briseva: podna površina ispred i unutar tuša muške svlačionice, podna površina ispred ormarića 53 u ženskoj svlačionici, podna površina tuša ženske svlačionice, SI ploha bazena OB 1, ploha bazena sjever 25 m bazena, podna površina tuša garderobe 16 i podna površina garderobe 15. Na 12 od 15 uzorkovanih obrisa je evidentiran rast plijesni. Jedino klupa za presvlačenje u muškoj svlačionici, SZ rub bazena OB 1 i loha bazena OB 2 sjever su

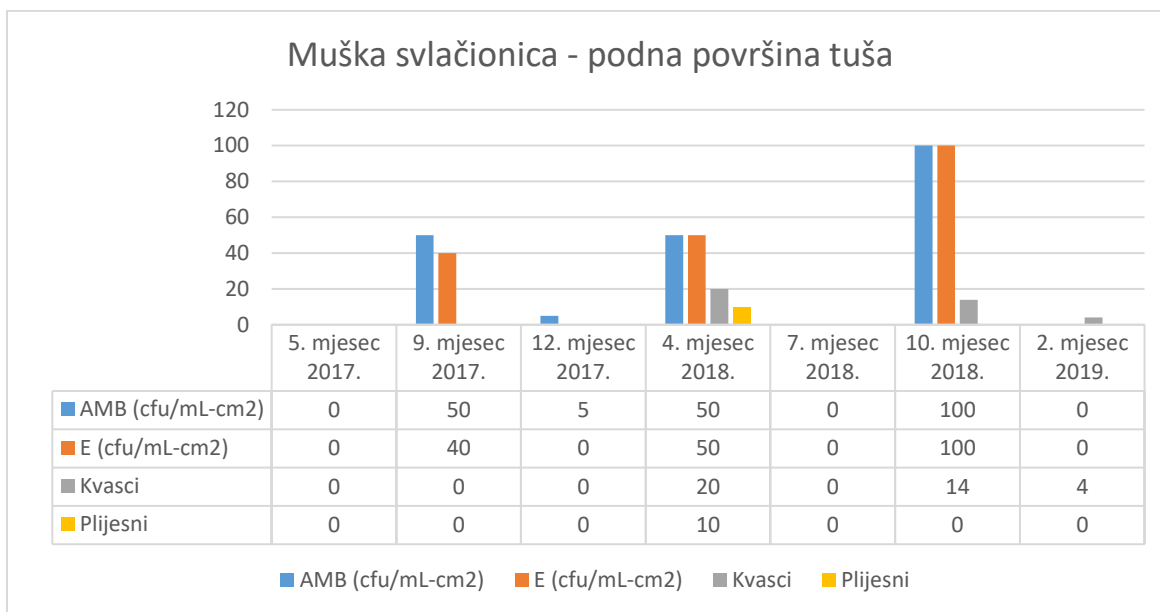
Slika 30. Mikrobiološki prikaz podne površine tuša muške svlačionice u vremenskom periodu od svibnja 2017. do veljače 2019. godine
