Source / Izvornik: **Medicina Fluminensis : Medicina Fluminensis, 2014, 50., 330 - 338**

Utjecaj opterećenja na nastanak vertikalne frakture korijena tijekom strojne ProTaper® i ProFile® instrumentacije

The influence of load during rotary ProTaper® and ProFile® instrumentation on vertical root fracture occurrence

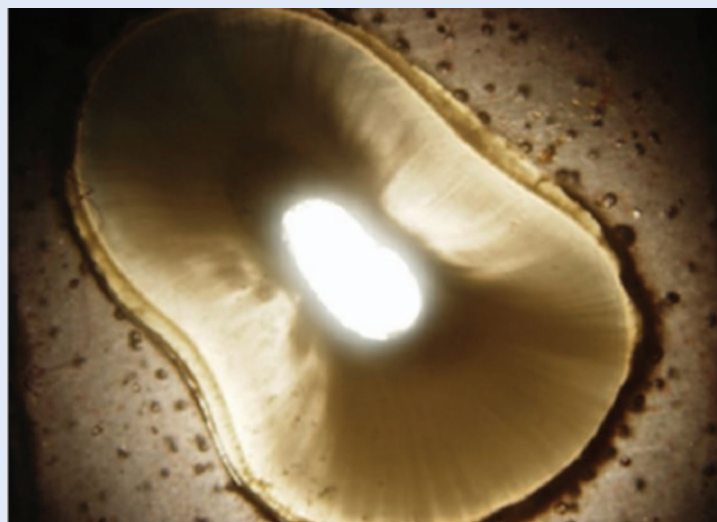
Slika 2. Poprečni presjek kroz cervikalnu trećinu korijena nakon instrumentacije ProFile tehnikom. Ne vidi se napuknuće ili lom dentinske stijenke korijena.

Na nativnim uzorcima poprečnih rezova u području apeksne, središnje i cervikalne trećine nije uočena djelomična ili potpuna fraktura korijena (slike 1 i 2).
