Source / Izvornik: **Medicina Fluminensis : Medicina Fluminensis, 2014, 50., 330 - 338**

Utjecaj opterećenja na nastanak vertikalne frakture korijena tijekom strojne ProTaper® i ProFile® instrumentacije

The influence of load during rotary ProTaper® and ProFile® instrumentation on vertical root fracture occurrence

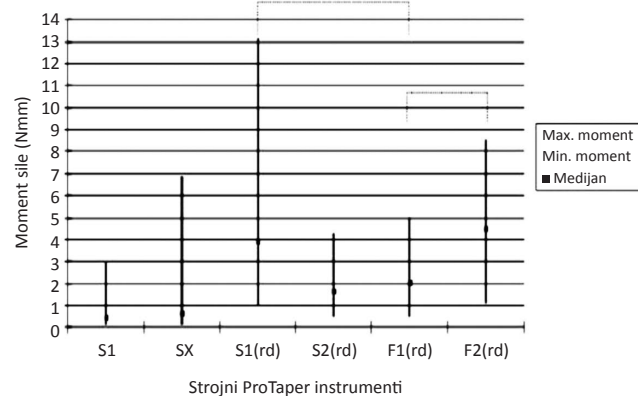
Slika 5. Prikaz maksimalne i minimalne vrijednosti te medijana okretnog momenta kod strojnih ProTaper instrumenata. Legenda: rd – radna duljina. Radna duljina bila je 21 mm.

Slika 5 prikazuje maksimalne i minimalne vrijednosti te medijane okretnog momenta kod strojnih ProTaper® instrumenata. Tijekom obrade središnje i cervikalne trećine nije bilo statistički značajne razlike između instrumenata SX i S1. Statistički značajno veći okretni moment bio je kod F2^(rd) u odnosu na F1^(rd) ($P = 0,003$), te kod S1^(rd) u odnosu na F1^(rd) ($P = 0,004$).
