Source / Izvornik: **Medicina Fluminensis : Medicina Fluminensis, 2014, 50., 330 - 338**

Utjecaj opterećenja na nastanak vertikalne frakture korijena tijekom strojne ProTaper® i ProFile® instrumentacije

The influence of load during rotary ProTaper® and ProFile® instrumentation on vertical root fracture occurrence

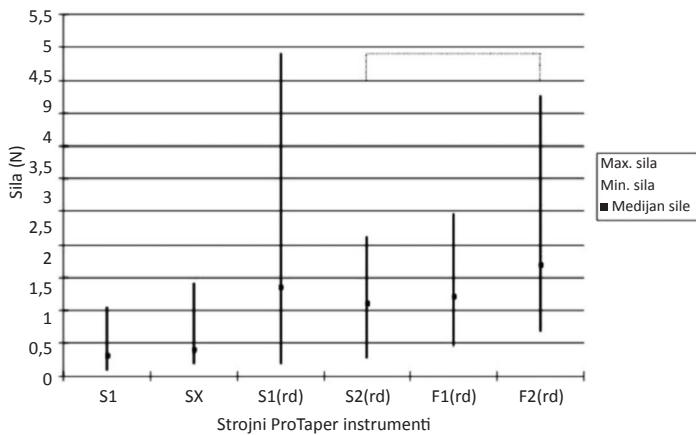
Slika 3. Prikaz maksimalne i minimalne vrijednosti te medijana vertikalne sile kod strojnih ProTaper instrumenata. Legenda: rd – radna duljina. Radna duljina bila je 21 mm.

Za vrijeme instrumentacije cervikalne i središnje trećine korijenskog kanala ProTaper® instrumentima između S1 i SX instrumenta nije bilo statistički značajne razlike ($P = 0,398$), iako su kod SX instrumenta zabilježene veće vrijednosti maksimalne sile, kao i medijana. Tijekom obrade apeksne trećine najveći raspon vrijednosti bio je kod S1 (radna dužina – (rd)) instrumenta od 0,19 – 4,92 N. Medijan sile bio je statistički značajno veći kod F2 instrumenta u odnosu na S2 instrument ($P = 0,020$).

Na slici 3 prikazane su maksimalne i minimalne vrijednosti te medijani vertikalne sile kod strojnih ProTaper® instrumenata.
