*Source / Izvornik:* **Medicina Fluminensis : Medicina Fluminensis, 2014, 50., 330 - 338**

# Utjecaj opterećenja na nastanak vertikalne frakture korijena tijekom strojne ProTaper® i ProFile® instrumentacije

## The influence of load during rotary ProTaper® and ProFile® instrumentation on vertical root fracture occurrence

Snježana Glavičić Valovičić<sup>1\*</sup>, Ivana Brekalo Pršo<sup>1</sup>, Romana Peršić Bukmir<sup>1</sup>, Alen Braut<sup>1</sup>,  
Ivana Vidović<sup>1</sup>, Jelena Vidas<sup>1</sup>, Ivica Anić<sup>2</sup>

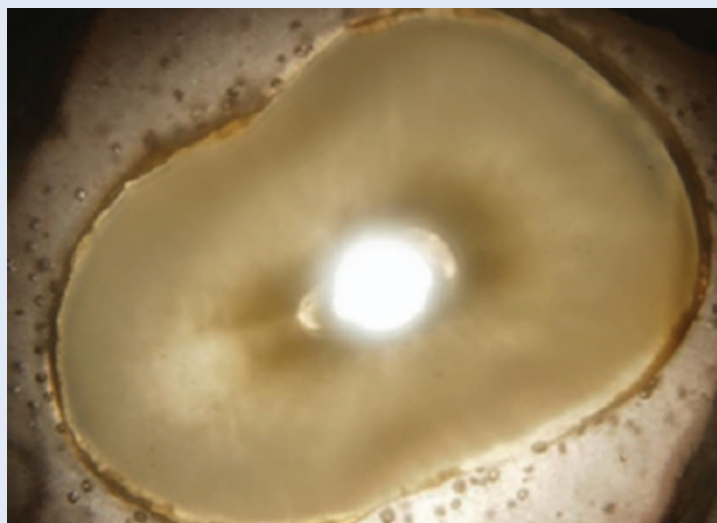
**Slika 1.** Poprečni presjek kroz središnju trećinu korijena nakon instrumentacije ProTaper tehnikom.

Na nativnim uzorcima poprečnih rezova u području apeksne, središnje i cervikalne trećine nije uočena djelomična ili potpuna fraktura korijena (slike 1 i 2).

U našem radu analizom poprečnih rezova instrumentiranih zuba strojnom ProTaper® i ProFile® tehnikom pod povećanjem mikroskopa 40 x nije uočeno napuknuće/lom niti na jednom rezu. Početak VFK-a korijena češće je uzrokovan manjim instrumentima<sup>42,46</sup>, a javlja se u 84,4 % slučajeva nakon oblikovanja kanala #30,04 koniciteta ili F1 instrumenta. Ako je radna dužina kraća od apeksnog foramena (AF), pojava nastanka pukotina je manja<sup>47</sup>. Budući da je u našem radu radna dužina definirana 1 mm kraće od AF-a, vjerojatno je to jedan od razloga što nije nastao VFK. Adorno i suradnici predložili su tehniku instrumentacija kanala kako bi se smanjila pojavnost frakture, a to je da instrumentacija korijenskog kanala sa strojnim intrakanalnim instrumentima treba završiti 2 mm kraće od AF-a, a apeksnih 2 mm trebalo bi oblikovati samo s ručnim fleksibilnim instrumentima<sup>42</sup>.
